LAVORI DI DEMOLIZIONE E RICOSTRUZIONE RAMPA FUNZIONALE ALLE OPERAZIONI DI SBARCO ED IMBARCO VEICOLARE B.14 C.I.G.807106665C, C.U.P. J37I18000440005.

Oggetto: Lavori di demolizione e ricostruzione della rampa funzionale alle operazioni di sbarco e imbarco veicolare della banchina di ormeggio n.14 del porto di Ancona. **Necessità urgente di messa in sicurezza della struttura di banchina sia sul tratto di massi pilonati che sul tratto su pali.**

DOCUMENTAZIONE FOTOGRAFICA.

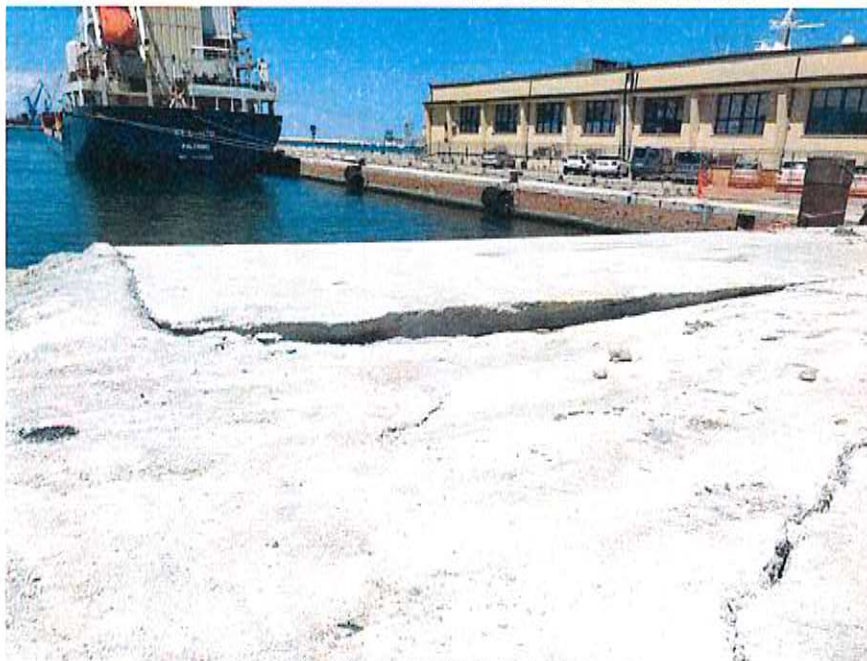
STRUTTURA FONDANTE SU PALI.

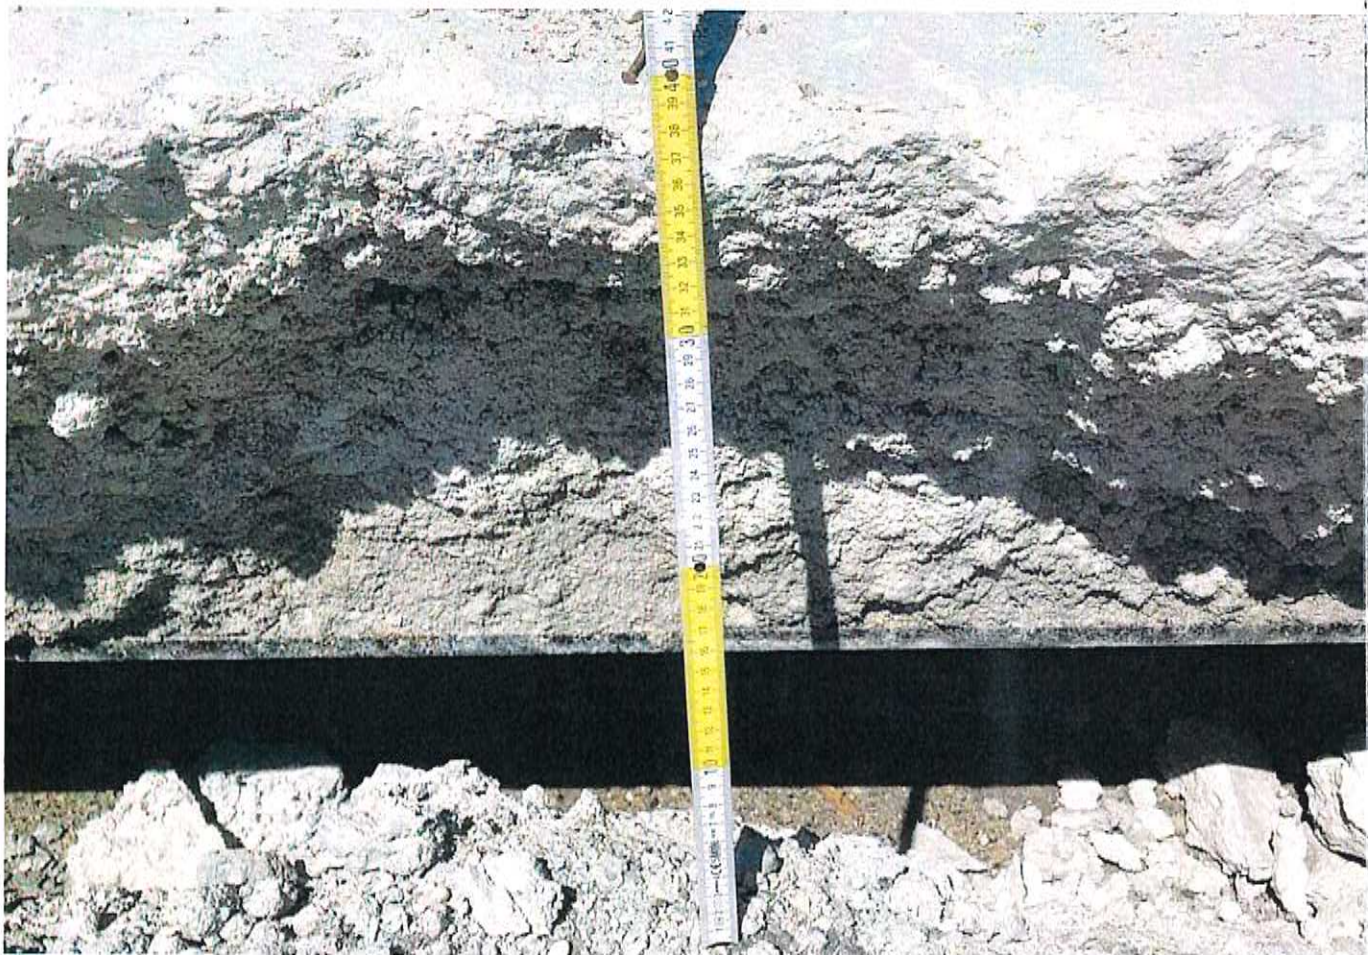
Misurazione del distacco pari a circa 16 cm.

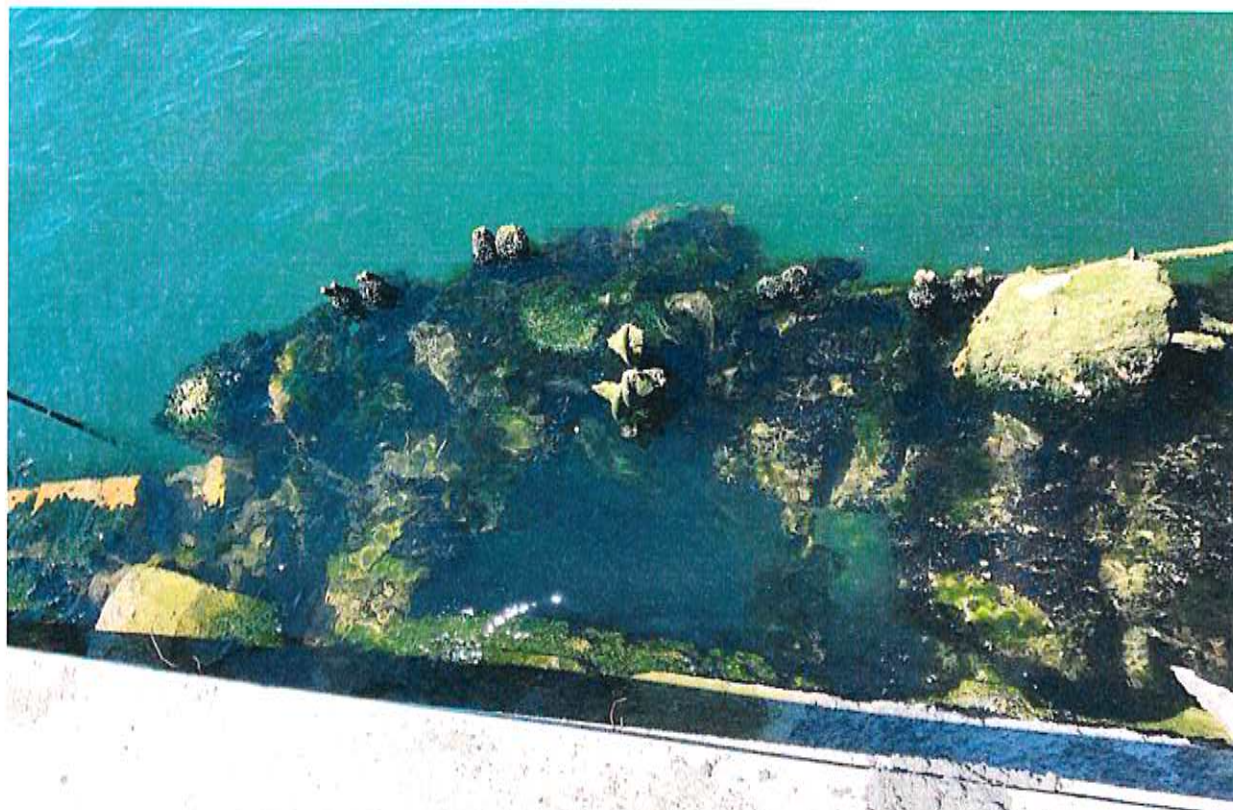
Si è dato poi immediatamente seguito ad una videoispezione subacquea che ha confermato anche in profondità – come rilevato già in superficie – uno spostamento dei massi pilonati e lo spostamento verso mare delle "teste dei pali" del tratto di circa di 8.00 mt.

RIBALTAMENTO DEI PALI PRIVI DELLA TESTA DI COLLEGAMENTO VERSO MARE.

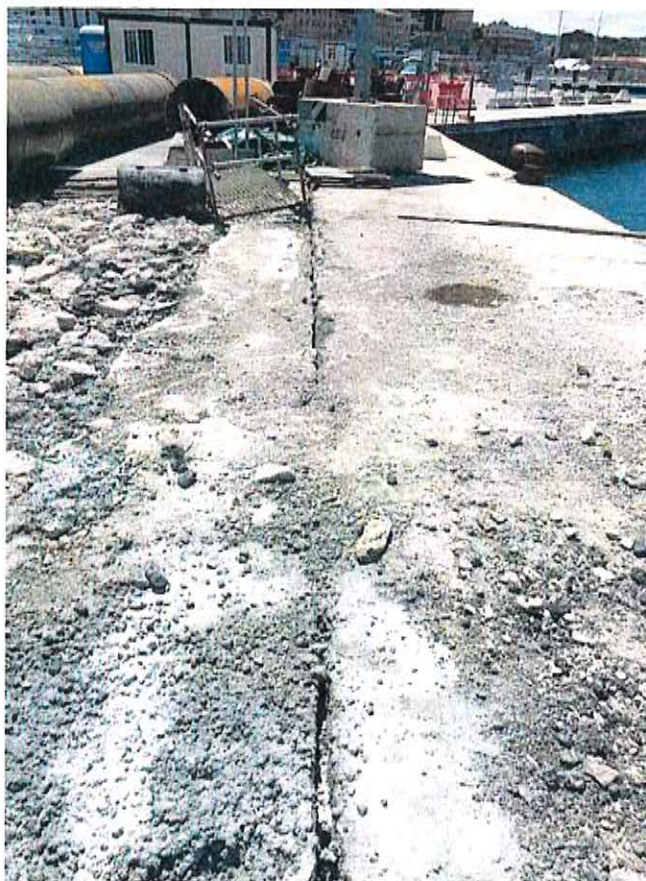
Si è poi riscontrato che, tra masso e masso della stessa pilonata, erano presenti luci di dimensioni variabili (addirittura sino alla larghezza di cm 17 c.ca), le quali con un accurato rilievo sono state misurate in dettaglio su tutta la zona interessata. Per gli stessi massi pilonati si è quindi proceduto con una messa in sicurezza temporanea posizionando dei cunei in legno che saturassero le aperture tra un masso e l'altro, con l'intento di limitare al minimo, per quanto possibile, qualsiasi spostamento ulteriore.

STRUTTURA FONDATE SU MASSI PILONATI.

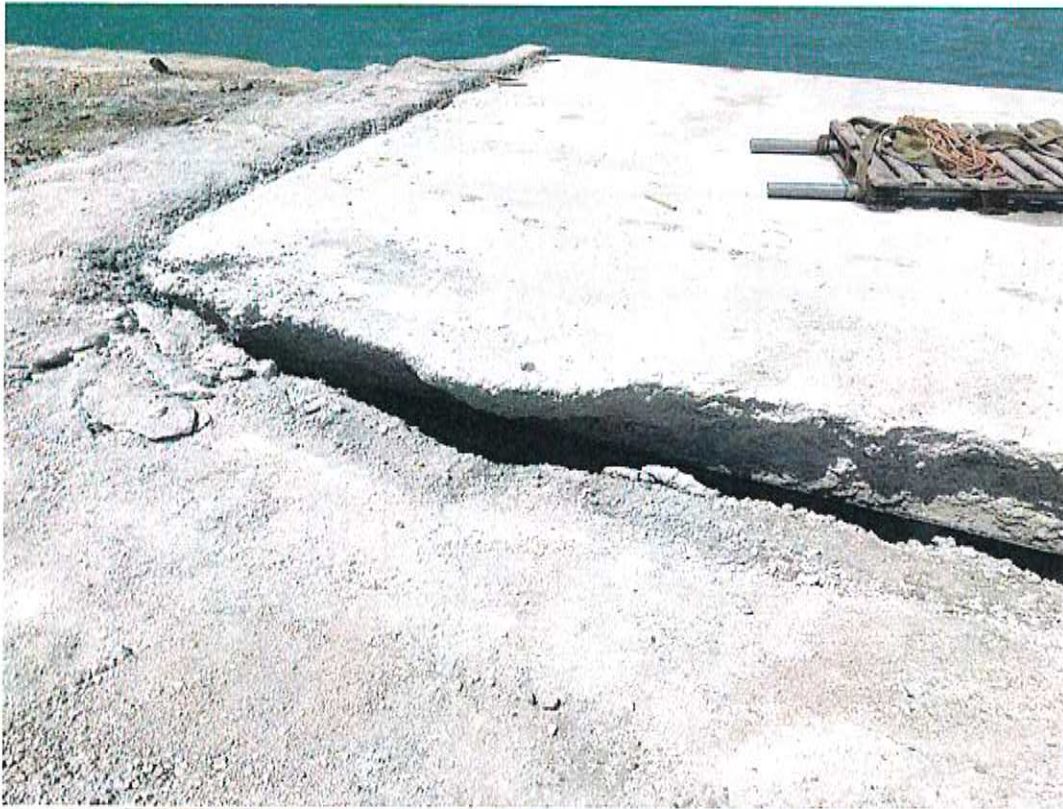
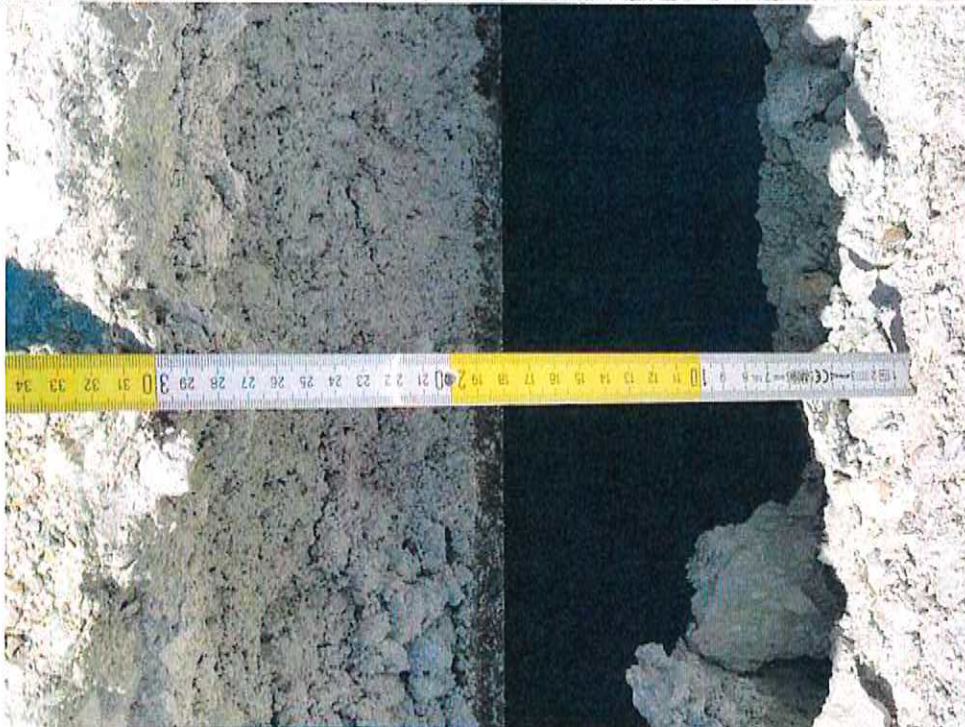
Misurazione del distacco pari a circa 18 cm.

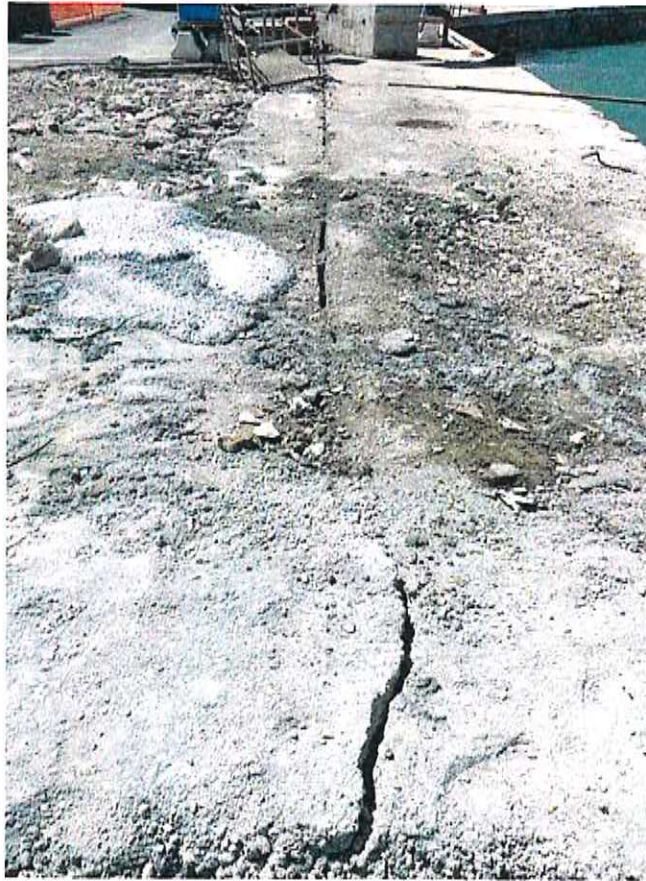
STRUTTURA FONDATE SU MASSI PILONATI.
