COMUNE DI  
ANCONA

## AUTORITÀ DI SISTEMA PORTUALE DEL MARE ADRIATICO CENTRALE

## DIAGNOSI ENERGETICA TUBIMAR

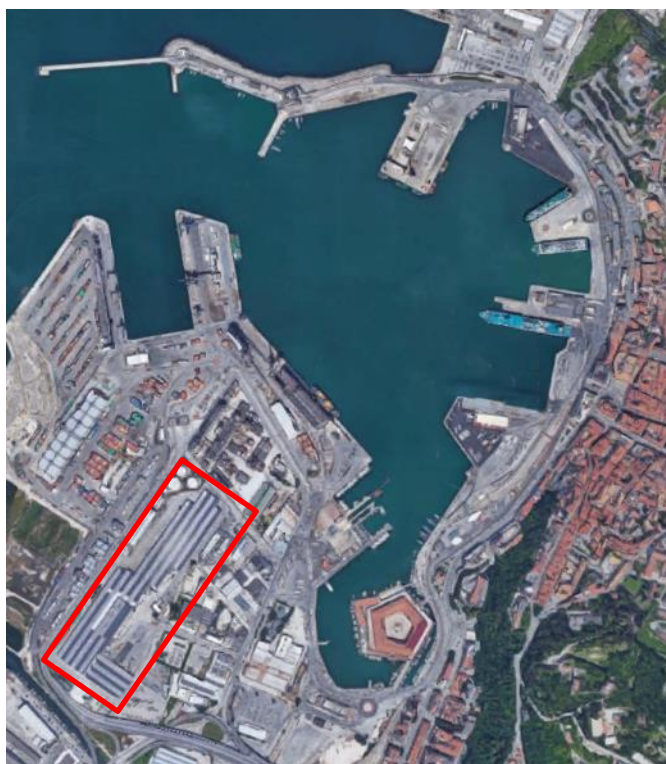
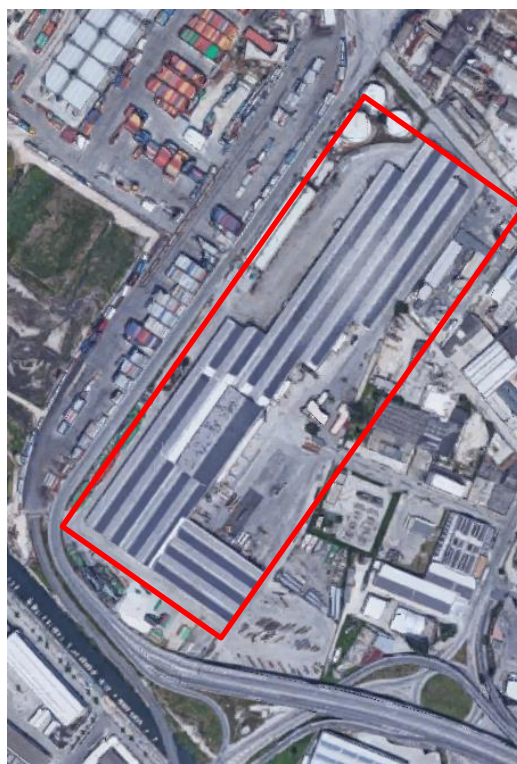
L'immobile è costituito da una serie di capannoni affiancati; la struttura portante è in travi in acciaio, con tamponamento in diversi materiali (laterizio pieno, policarbonato, lamiera) sia sulle pareti perimetrali che in copertura. Il basamento è in battuto di calcestruzzo privo di rifiniture. L'intera struttura è di tipo prevalentemente industriale, sprovvista di impianti di climatizzazione ed aerazione.
