**S.A.I. S.p.A. INSEDIAMENTO
PRESSO IL PORTO DI ANCONA MOLO SUD
INTERVENTO COMBINATO DI DEMOLIZIONE MECCANICA
ED ABBATTIMENTO CONTROLLATO CON ESPLOSIVO DEI SILOS**

RELAZIONE ANALISI AMBIENTALE

RELAZIONE ANALISI AMBIENTALE: AMIANTO

Relazione di mappatura – Esiti ottenuti

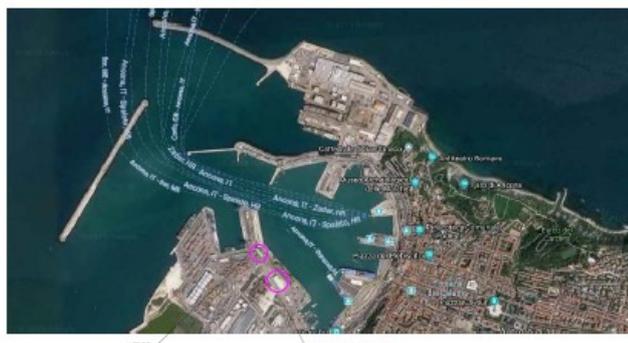
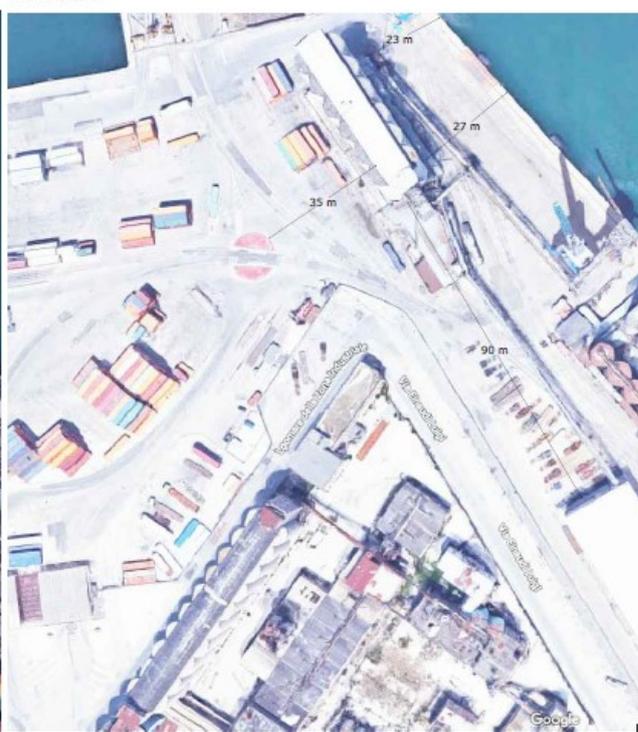
Di seguito si riportano le planimetrie attinenti l'area occupata dalle strutture di silos. Si tratta esattamente di n.12 silos delle dimensioni di diametro 9,00 metri e altezza di 37 metri. L'attività dei silos a suo tempo molto nota nella zona del posto per la particolarità ed imponenza delle strutture era quella di contenimento alimentare (cereali).

I silos all'interno non presentano materiali, mentre all'esterno sono situate le parti impiantistiche; non si riscontrano rifiuti né all'interno illecitamente abbandonati, né all'esterno nonostante gli stessi siano stati privati dopo la dismissione di qualsiasi tipo di intervento manutentivo, non sono presenti clasti di materiale che si sono staccati dalle lastre di copertura a seguito dell'esposizione agli agenti atmosferici ed all'invecchiamento proprio del materiale.
